AUSZUG AUS DEM
ANALYSEBERICHT / PRÜFZEUGNIS

DER KORO MEGA PROTECTION®
PRODUKTE

Fraunhofer Institut
Schicht- und
Oberflächentechnik

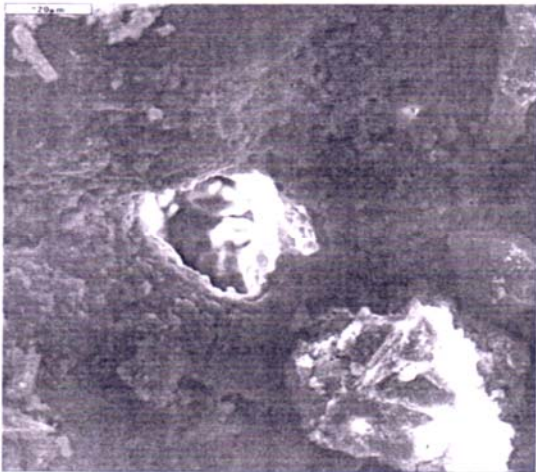
Abb. 10 (a,b) : Einzelne Poren auf imprägnierter Sandstein Oberfläche (Bildgröße ca. 190 x 190 μm^2)

Sowohl auf der nicht-imprägnierten als auch auf der imprägnierten Probe sind Poren zwischen den einzelnen Gesteinskörnern deutlich sichtbar. Die Anzahl der Poren scheint auf der imprägnierten Probe etwas geringer zu sein (ca. 1,9 Poren/mm², gegenüber 2,7 Poren/mm² auf der nicht imprägnierten). Dies kann jedoch darauf zurückzuführen sein, daß sich auf der imprägnierten Probe mehr feiner Gesteinsstaub befand, vermutlich vom Sägen des Steins, der möglicherweise einen Teil der Poren verdeckt. Trotzdem sind auch auf der imprägnierten Probe eindeutig Poren vorhanden, wie die beiden Detailaufnahmen zweier Poren in der imprägnierten Oberfläche zeigen (Abb. 10).

Aufgrund der sehr rauhen Oberfläche und des Gesteinsstaub auf den Oberflächen ist die Imprägnierung nicht als geschlossener Film auf der Oberfläche nachweisbar. Punktmessungen zeigen, daß die Kohlenstoffkonzentration (als Maß für die Dicke des Imprägnierfilmes) lokal deutlichen Schwankungen unterworfen ist (von 0 wt% bis 20wt%). Aus der maximalen Konzentration von 20wt% läßt sich eine Schichtdicke des Imprägnierfilmes von ca 0,1 µm abschätzen. Die Dicke des Imprägnierfilmes ist demnach erheblich dünner, als die Größe der Poren zwischen den Gesteinskörnern (10-100µm) so daß es nicht zu einem Verschuß der Poren kommt.
