Auftraggeber: Frau Dittmer, Koro Mega Protection
Probeneingang: 15.12.99
Analysemethode: REM, EDX
Zeitaufwand: 38 Stunden
Bearbeiter: Dipl.-Phys. Dr. K. Schiffmann

Ergebnisse

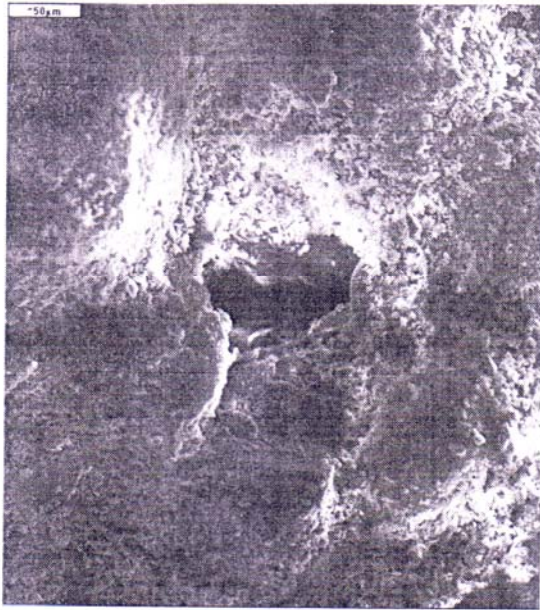
Abb. 9 (a,b) : Einzelne Poren auf nicht imprägnierter Sandstein Oberfläche (Bildgröße ca. 380 x 380 μm^2)

Sowohl auf der nicht-imprägnierten als auch auf der imprägnierten Probe sind Poren zwischen den einzelnen Gesteinskörnern deutlich sichtbar. Die Anzahl der Poren scheint auf der imprägnierten Probe etwas geringer zu sein (ca. 1,9 Poren/mm², gegenüber 2,7 Poren/mm² auf der nicht imprägnierten). Dies kann jedoch darauf zurückzuführen sein, daß sich auf der imprägnierten Probe mehr feiner Gesteinsstaub befand, vermutlich vom Sägen des Steins, der möglicherweise einen Teil der Poren verdeckt. Trotzdem sind auch auf der imprägnierten Probe eindeutig Poren vorhanden, wie die beiden Detailaufnahmen zweier Poren in der imprägnierten Oberfläche zeigen (Abb. 10).

- IV. Das Imprägniermittel führt nicht zu einem Verschuß der großen Poren (Durchmesser 10 - 100µm) des Sandsteins. Die Porengröße beträgt ein Vielfaches der abgeschätzten Schichtdicke des Imprägnierfilmes (ca. 0,1µm), so daß es höchstens zu einer minimalen Verengung der Poren kommt. Poren kleiner 1 µm wurden bei dieser Analyse nicht erfaßt.

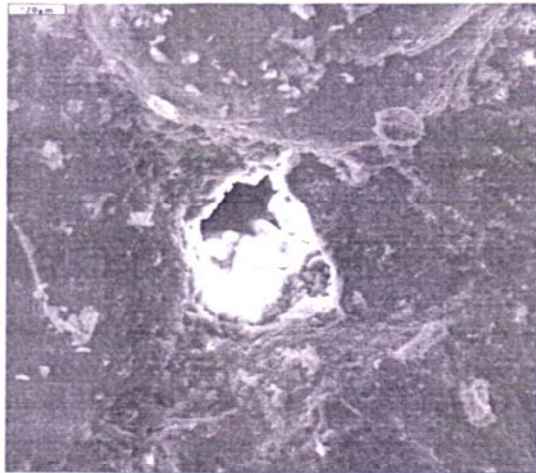
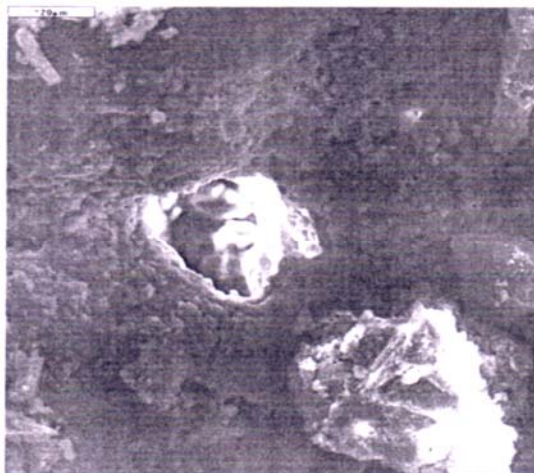
Abb. 10 (a,b) : Einzelne Poren auf imprägnierter Sandstein Oberfläche (Bildgröße ca. 190 x 190 μm^2)
